ユニ総合計画の グリーンレポート

11月号

発行日2011年11月

「東日本大震災・津波で流されなかった建物を検証する」

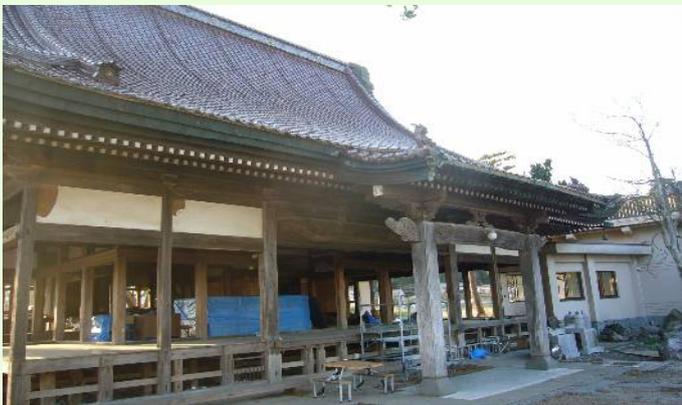
上の寺院は3mの津波で四方の戸が流されましたが本体には損傷はほとんどありません。貫構造の伝統建築はラーメン構造（コンクリート造のように柱と梁が緊結されている構造）に似た構造なため筋交いの入っていない木造建築ですが丈夫なのです。

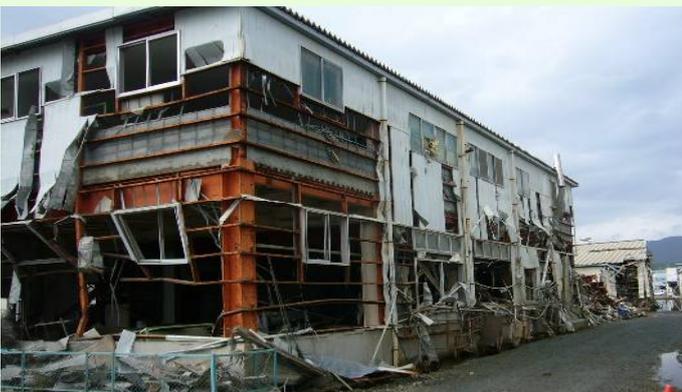
左下の倉庫は正面がシャッターで外壁がスレート板であったため1階はなくなってしまいましたが、ラーメン構造の鉄骨に損傷はない模様です。

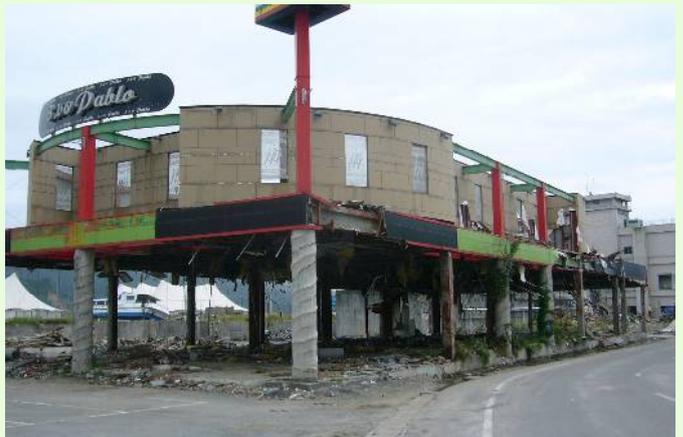
上は私が見た中で壁が流されたため無事であった建物の典型例。気仙沼のパチンコ屋で1階外壁が全てガラスであったため構造損傷はない様子です

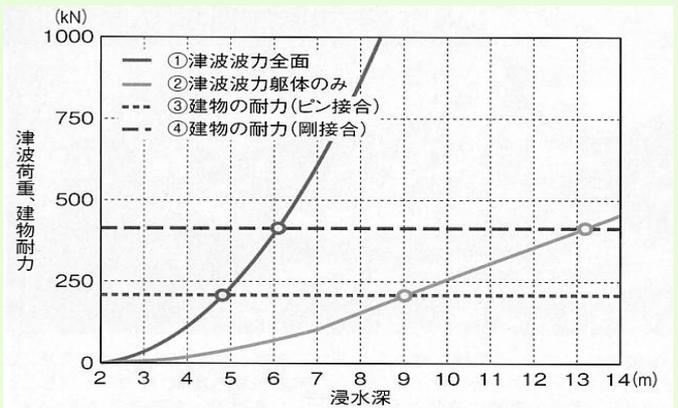
ある2階建ての木造事務所を検証したのが上図です。この検証によれば、壁が壊れなければ5mの津波で崩壊して流されますが、建物が柱・梁だけならば（壁が津波で簡単に壊されれば）9mの津波でも破壊されないということになります。

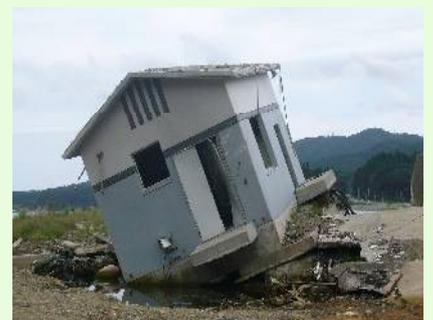
ちなみに右の公衆トイレは鉄筋コンクリートの壁構造（ベタ基礎）ですが、こんなに傾いても壊れないという壁構造の強さがよく分かる実例でした。
