ユニ総合計画の グリーンレポート

7月号
発行日2016年7月

「罹災証明の認定基準の具体例」

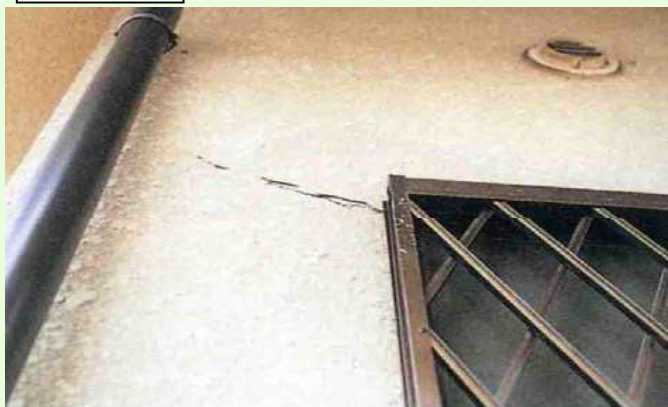
程度Ⅰの事例

開口隅角部にわずかなひび割れが生じている

程度	損傷の例示	損傷程度
I	【モルタル塗り仕上等】開口隅角部廻りにわずかなひび割れが生じている。 【ボード】目地部にわずかなずれが生じている。	10%
II	【モルタル塗り仕上等】仕上の剥離が生じている。 【ボード】仕上面の目地部にひび割れやずれが生じている。	25%
III	【モルタル塗り仕上等】仕上材が脱落している。 【ボード】目地部に著しいずれ、面材接打部の部分的な浮き上がり、ボード隅角部の破損が生じている。	50%
IV	【モルタル塗り仕上等】仕上材が脱落しており、下地材にひび割れが生じている。 【ボード】釘の浮き上がり、ボードの脱落が見られる。	75%
V	【塗り壁、ボード共通】全ての仕上材が脱落している。(見切りは不要。壁1面を100%の損傷として算定する。) 下地材に破損が生じている。	100%

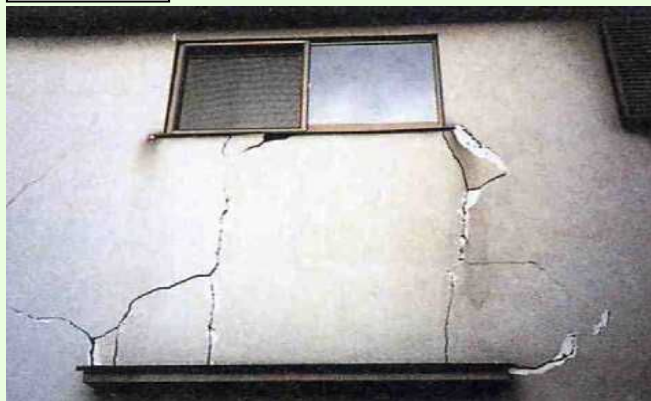
程度Ⅱの事例

仕上げの剥離が生じている

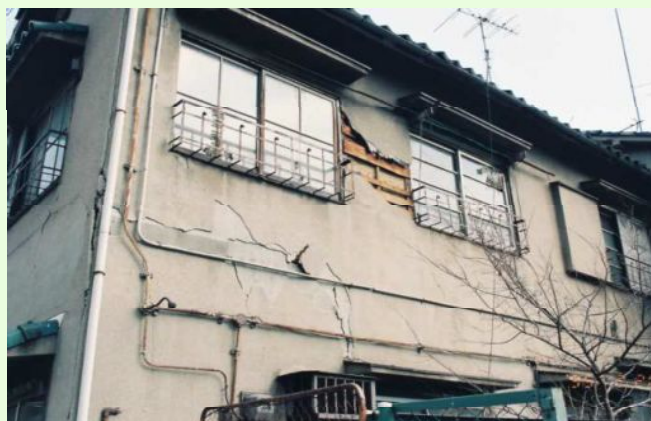
程度Ⅲの事例

仕上げ材が脱落している

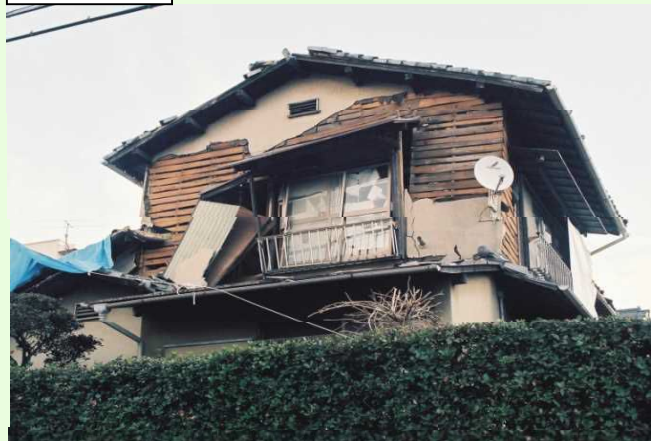
程度Ⅳの事例

仕上げ材が脱落しており下地材にひび割れが生じている

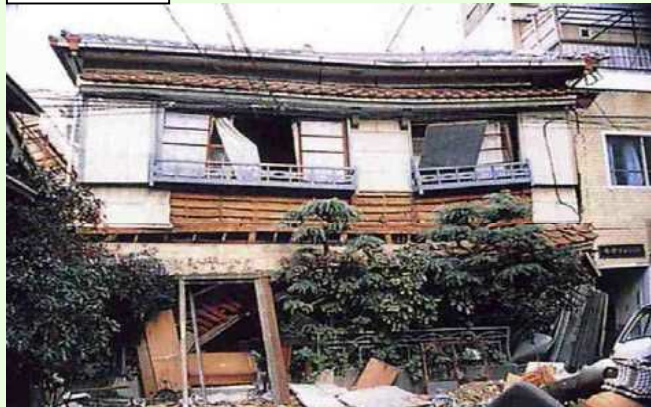
程度Ⅴの事例

仕上げ材が脱落しており下地材に破損が生じている
